Siltojen rakentamisen ja korjaamisen seuranta

Seurantaraaportti, osa 2

Tiehallinnon selvityksiä 3/2003

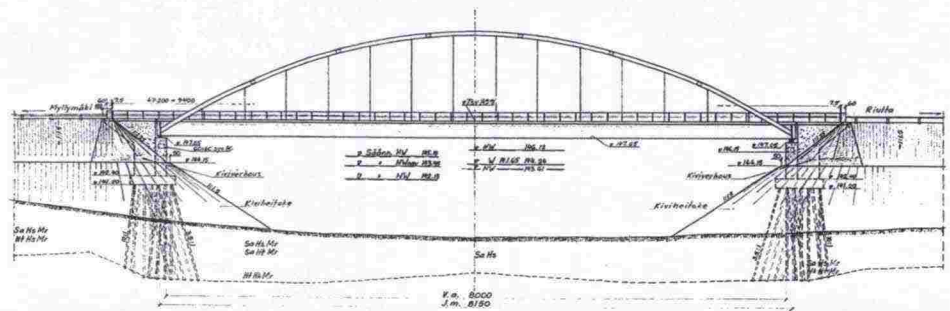
Maatuen 1 laakerit ovat teräksisiä kaksois-vaappulaakereita ja maatuen 2 teräksisiä kiinteitä laakereita.

Tarkastus tehtiin silmämääräisenä tarkastuksena. Laakerien ylälaatat on kiinnitetty palkin alalaippoihin pulteilla. Kiinnityksissä ei havaittu vaurioita. Kittaukset puuttuvat. Laakereissa on paikoin ruostumia ja likaa. Liikkuvien laakerien laakeriennakot olivat väärään suuntaan ulkoilman lämpötilaan (-8 °C) nähden. Maatuki on luultavasti painunut aukkoon päin.

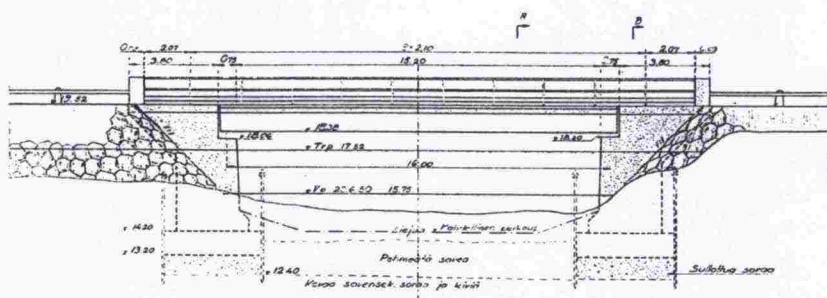
Maatuen 1 laakerit ovat teräksisiä rullalaakereita ja maatuen 2 teräksisiä kiinteitä laakereita.

Laakerien ylälaatat on kiinnitetty palkin alalaippoihin pulteilla. Kiinnityksissä ei havaittu vaurioita. Kittaukset puuttuvat. Laakereissa on paikoin ruostumia ja maalin lohkeilua. Osalla kiinteistä laakereista ovat kiinnitykset alusbetoniin irronneet.

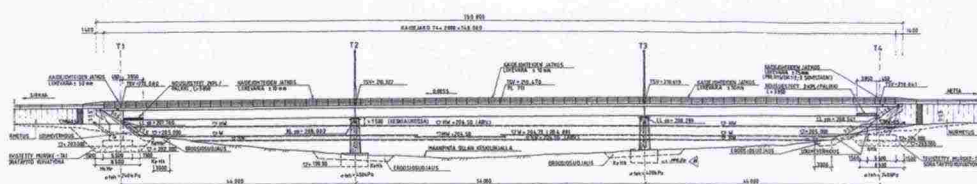
Kaikki liikkuvat laakerit ovat teräksisiä viivatuenta liukulaakereita ja kiinteät laakerit välituella 2 teräksisiä kiinteitä laakereita.

Maatuilla tarkastus tehtiin silmämääräisenä tarkastuksena ja välituilta kii-karoimalla. Laakerien ylälaatat on kiinnitetty palkin alalaippoihin pätkähit-seillä. Hitseissä ei havaittu vaurioita, paitsi tuen 4 ylävirranpuoleisessa laakerissa, jossa hitsissä oli pieni särö. Alalaipan ja ylälaatan välinen rako hitsaamattomilla osin oli kitattu kiinni. Kitit olivat kunnossa. Laakereissa ei ollut ruostumia.
